## OPINIA TECHNICZNA

OPINIA TECHNICZNA STANU TECHNICZNEGO WIATY  
ŚMIETNIKOWEJ WRAZ Z DOBREM TECHNOLOGII REMONTU  
WIATY

<b>Inwestor:</b>	Kujawska Spółdzielnia Mieszkaniowa w Inowrocławiu al. Kopernika 7, 88-100 Inowrocław			
<b>Adres budowy:</b>	ul. Marulewska 21, 88-100 Inowrocław			
<b>Data opracowania:</b>	01.07.2024			
<b>Jednostka projektowa:</b>	  <b>ŚLIWCZYŃSKI</b> PROJEKTY KONSTRUKCJI  Jarosław Śliwczyński ul. Grochowa 27a, 88-100 Inowrocław Tel. 695 950 412			
Zespół Imię i Nazwisko	Specjalność i numer uprawnień	Zakres opracowania	Data opracowania	Podpis
OPRACOWUJĄCY mgr inż. Jarosław Śliwczyński	KUP/0003/PBKb/22 Upr. bud. do proj. w specjalności konstrukcyjno- budowlanej	KONSTRUKCJA	01.07.2024

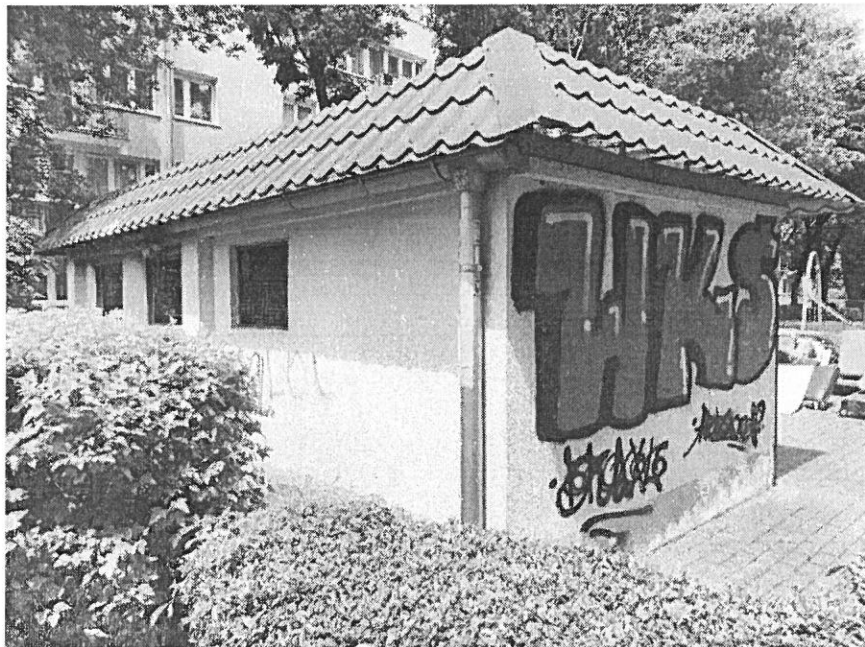
Fot. 1 Widok od strony południowej

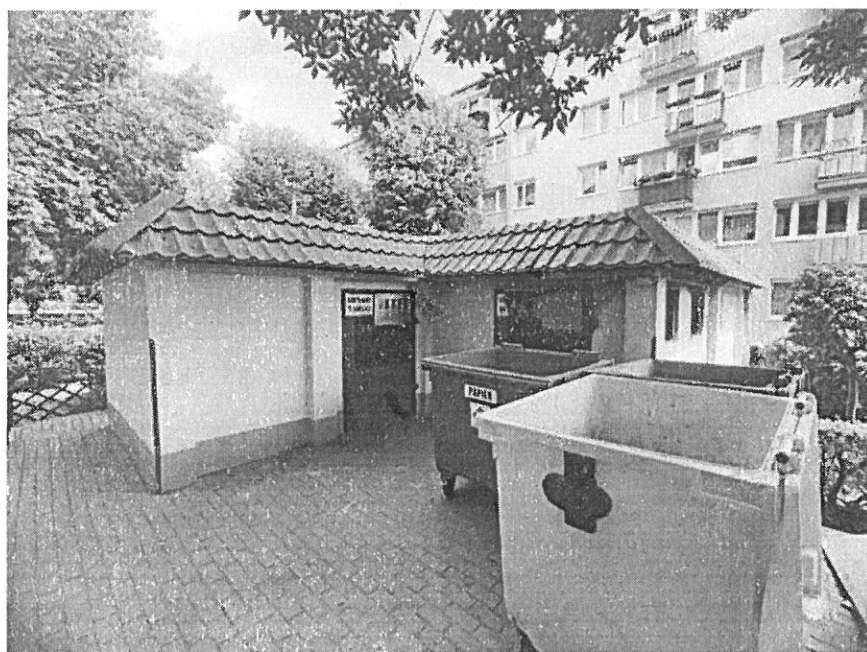
Fot. 2 Widok od strony zachodniej. Widoczne pomieszczenie uległe uszkodzeniu

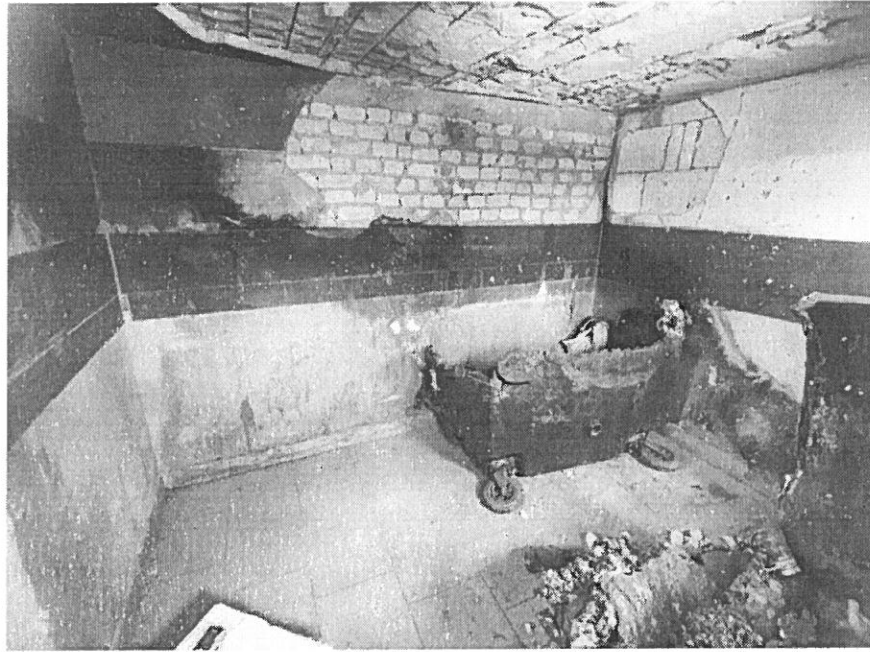
*Fot. 3 Widok z pomieszczenia, które uległo spaleniu.*

W wyniku pożaru i wysokiej temperatury uszkodzony został budynek wiat śmietnikowych. Szczególnie widoczne są uszkodzenia płyt stropowych w pomieszczeniu, które uległo spaleni. Dolna otulina płyt stropowych odpadła i odsoniła pręty zbrojeniowe. Trudno określić bez kosztowych badań w jakim stanie technicznym jest stal zbrojeniowa i jak długo była narażona na skutki wysokiej temperatury. Widać, że wskutek wysokiej temperatury płyty stropowe uległy przesunięciu i odspojeniu od wieńcy żelbetowych. Widoczne są liczne uszkodzenia okładzin z tynku. Tynki zewnętrzne zostały uszkodzone mechanicznie. Ściany murowane w miejscach odsłoniętych z okładziny tynkarskiej nie mają oznak uszkodzenia.

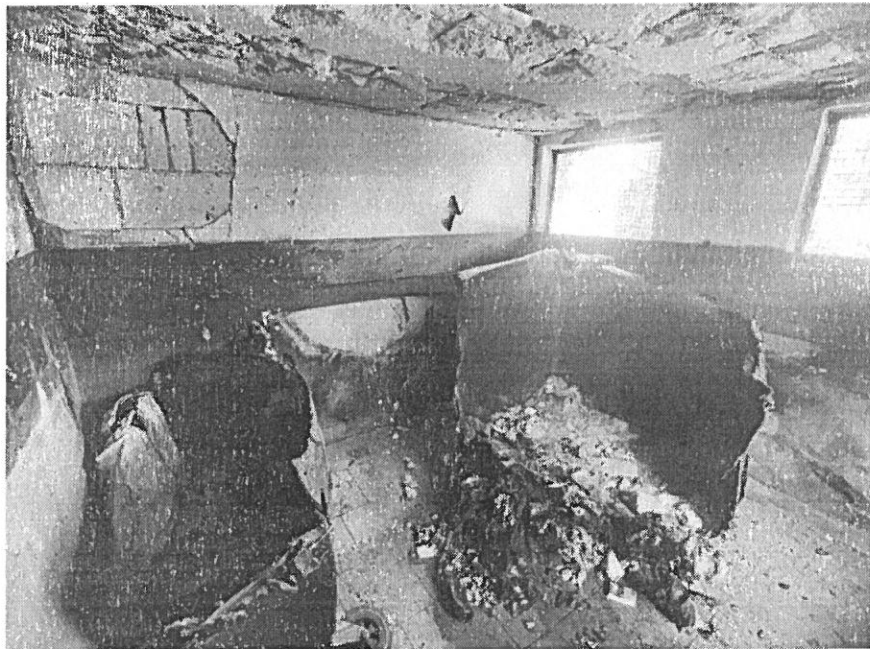
*Fot. 4 Widok z pomieszczenia, które uległo spaleniu.*

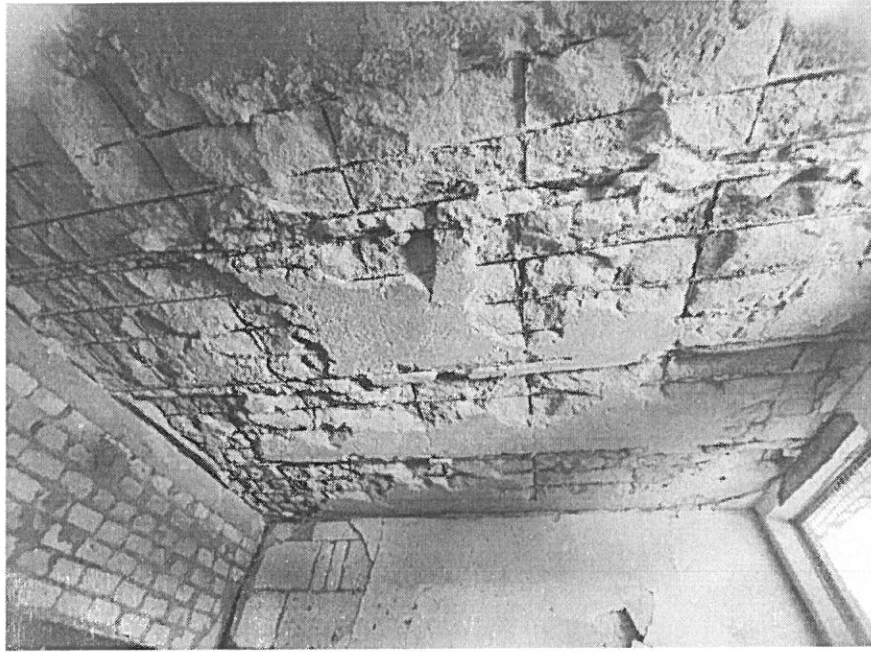
*Fot. 5 Widok na uszkodzony spong stropodachu wiaty*

Podczas wizji lokalnej stwierdzono liczne uszkodzenia wiaty śmietnikowej. Najpoważniejsze uszkodzenia dotyczą konstrukcji stropu z płyt prefabrykowanych stropowych. Uszkodzeniu uległa dolna otulina płyt stropowych (Fot. 5). Płyty stropowe zostały wykonane niedokładnie, mimo prefabrykacji płyt otulina zbrojenia waha się od 1 do 6 cm. Widoczne są pęknięcia w okładzinach tynku wewnętrznego i

Płyty stropowe o schemacie statycznym belki wolnopodpartej. Wykres momentów wyraźnie wskazuje na dominującą rolę zbrojenia dolnego płyt stropowych. Uszkodzenia wskutek pożaru każą założyć że płyty stropowe utraciły swoją projektowaną nośność.

W obrębie pomieszczenia, które uległo spaleni budynek wiat śmietnikowych nie nadaje się do użytkowania. Stropodach utracił swoją pierwotną nośność i grozi zawaleniem. Pozostawienie budynku wiat w obecnym stanie skutkować będzie dalszym postępowaniem zniszczeń i zagraża życiu i zdrowiu osób postronnych. Należy dokonać naprawy wg poniżej technologii naprawy. Instalacja elektryczna powinna zostać sprawdzona przez uprawnionego elektryka.

3. Dokonać demontażu płyt stropowych i warstw wykończeniowych stropodachu w obrębie pomieszczenia.
4. Luźnie tynki zewnętrzne i wewnętrzne odbić. Dokonać oceny ścian murowanych po odbiciu luźnych tynku, w razie konieczności skonsultować z autorem opinii.

5. Dokonać oceny stanu technicznego elementów żelbetowych. W przypadku uszkodzeń otuliny żelbetowej luźne fragmenty betonu odkuć i dokonać naprawy zaprawami naprawczymi np. Ceresit CX20

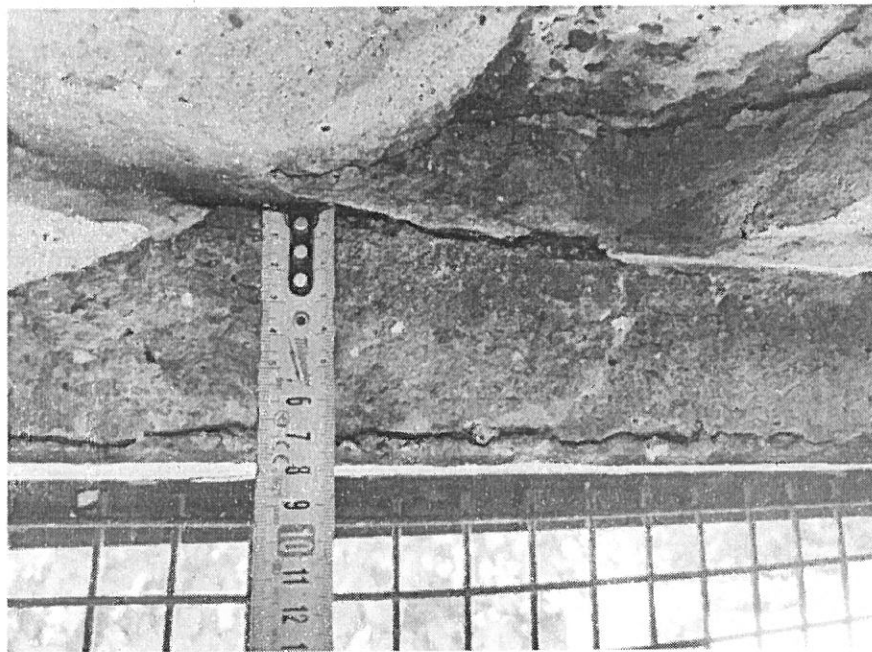
*Fot. 6 Widok na nadproże okienne, pomieszczenia w którym miał miejsce pożar.*

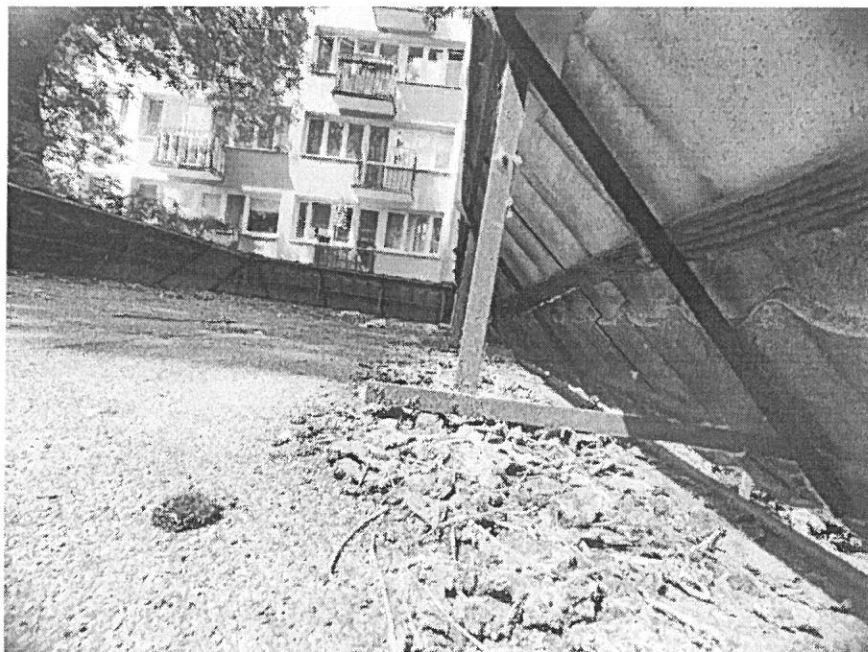
*Fot. 7 Widok na stropodach i konstrukcję stalową zadaszzenia.*

1. Zdemontować konstrukcję stalową zadaszenia wiat śmietnikowych w obrębie pomieszczenia uległego spaleni.
2. Istniejące obróbki blacharskie i orynnowanie zdemontować.

9. Odtworzyć obróbki blacharskie z blach stalowych ocynkowanych.
10. Zamontować ponownie konstrukcję stalową zadaszenia.
11. Wykonać warstwę izolacji przeciwwodnej z papy termozgrzewalnej podkładowej SBS, mocowanej do płyt wiórowo-cementowych.

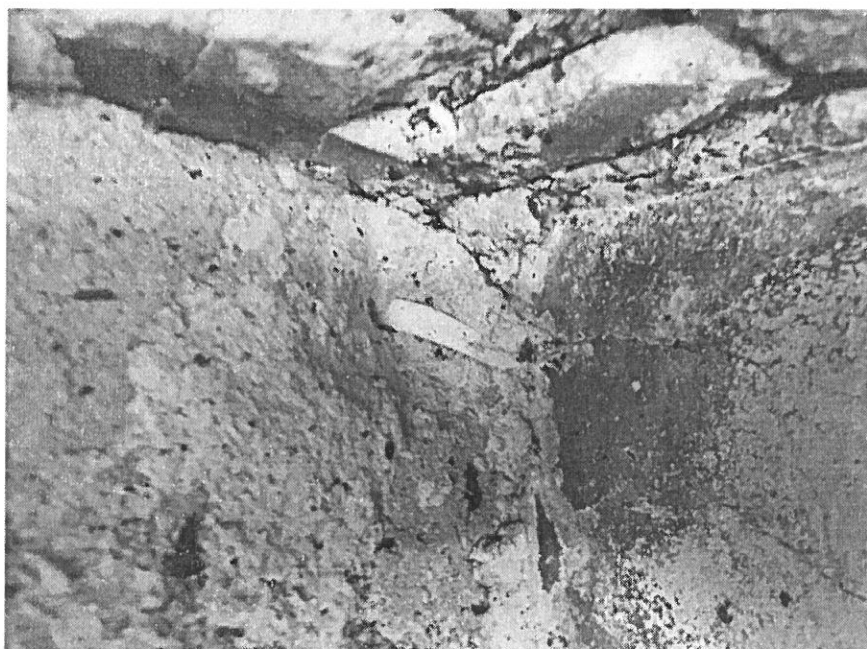
*Fot. 8 Widok na odsłoniętą instalację elektryczną.*

zewnątrznego w miejscach połączeń elementów żelbetowych ze ścianami murowanymi i płytami stropowymi. Uszkodzeniu uległy tynki wewnętrzne i zewnętrzne. Widoczna instalacja elektryczna nie nosi oznak uszkodzeń w wyniku pożaru (Fot. 8).

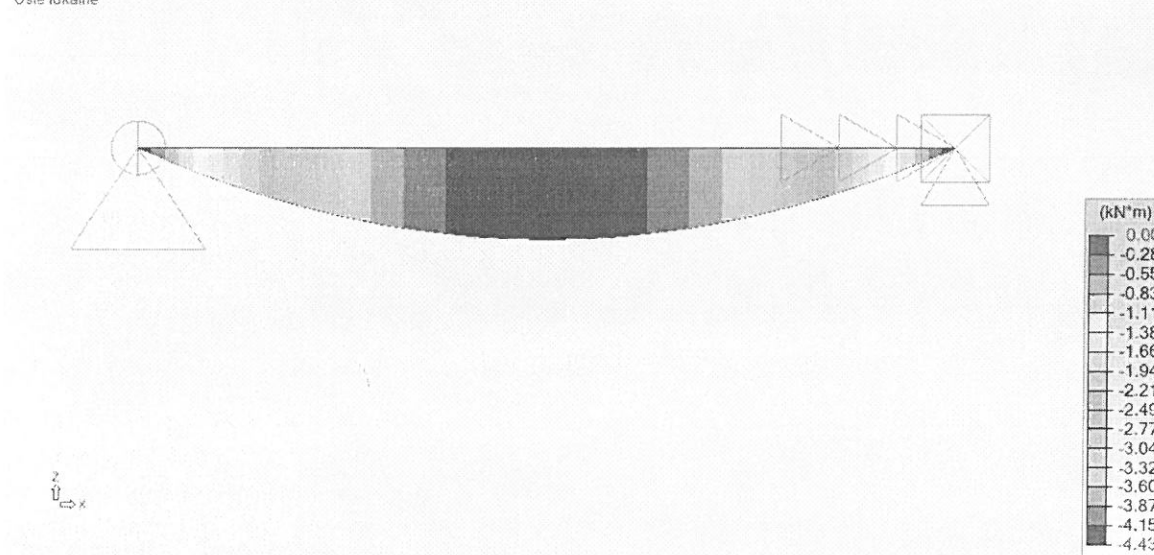
Przeprowadzono obliczenia statyczne dla pojedynczej płyty stropowej obciążonej statycznie, obciążeniem użytkowym  $0,5 \frac{kN}{m^2}$  i obciążeniem klimatycznym od śniegu. Płyty stropowe zostały oparte na wieńcach żelbetowych. Schemat podparcia przegubowy.

Fot. 9 Wykres momentów zginających dla płyt stropowych wiat śmietnikowych.
